## 24/24 REHABILITERING AV BETONGFASADE

## STAVANGER KONSERTHUS IKS

Tilbudsforespørsel ny fasadekledning av metall eller keramikk.

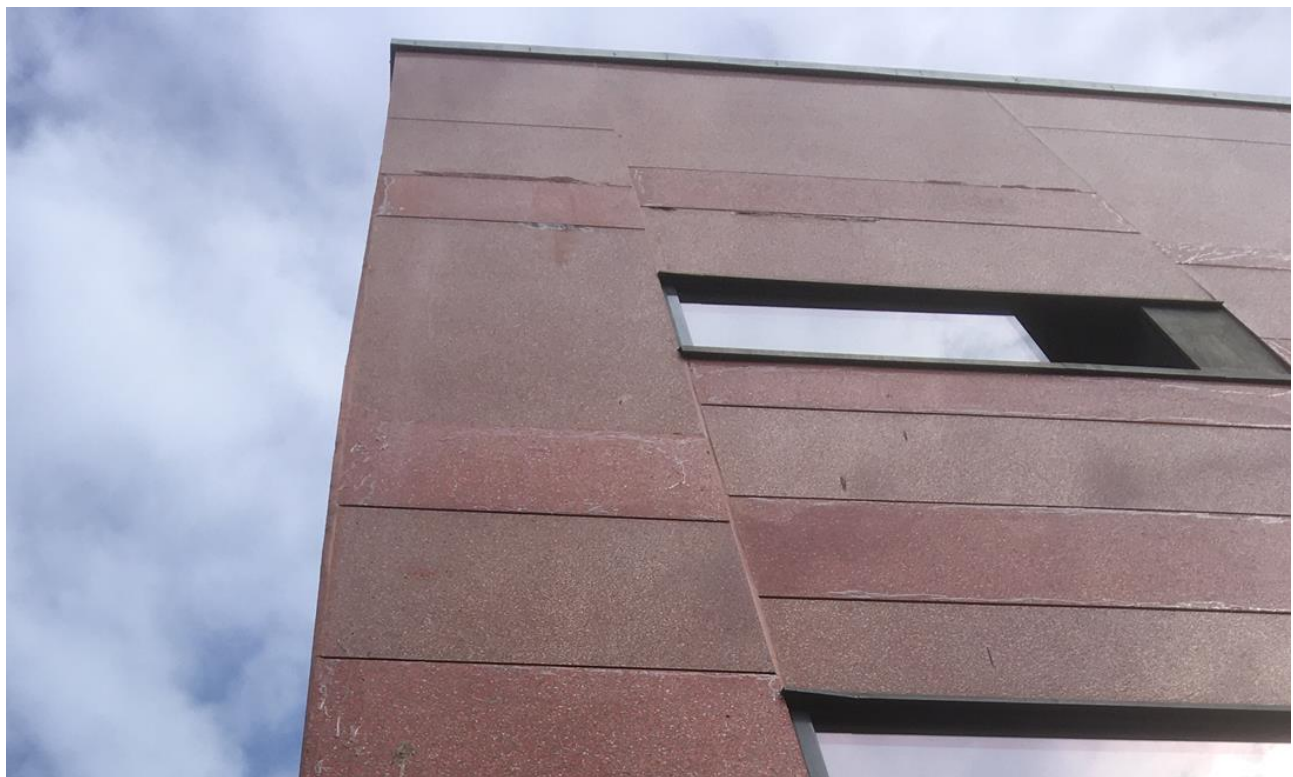
Ca. 10 år etter byggets ferdigstilling registreres det nå forvitringsskader på de mest fargesterke overflatene med slipt glassbetong samt på mindre deler av granittbetongen, i størst omfang hvor denne møter glassbetongen.

Det klare glasset i blandingen reagerer kjemisk med det basiske miljøet i betongen og forårsaker ekspansjon, med oppsprekking og utbuling som resultat. Nærmest pyntefugene mot glassbetongen registreres det noe oppsprekking på deler av granittbetongen.

Illustrasjon 3 Stavanger konserthus. Fra befaring 2022. Skader på betongen

For å utbedre skadene på kantene av granittbetongen, planlegges å gjøre feltene som skiftes ut noe større, slik at også skader på kanter av granitt-betongen fjernes og erstattes av metallkledningen.

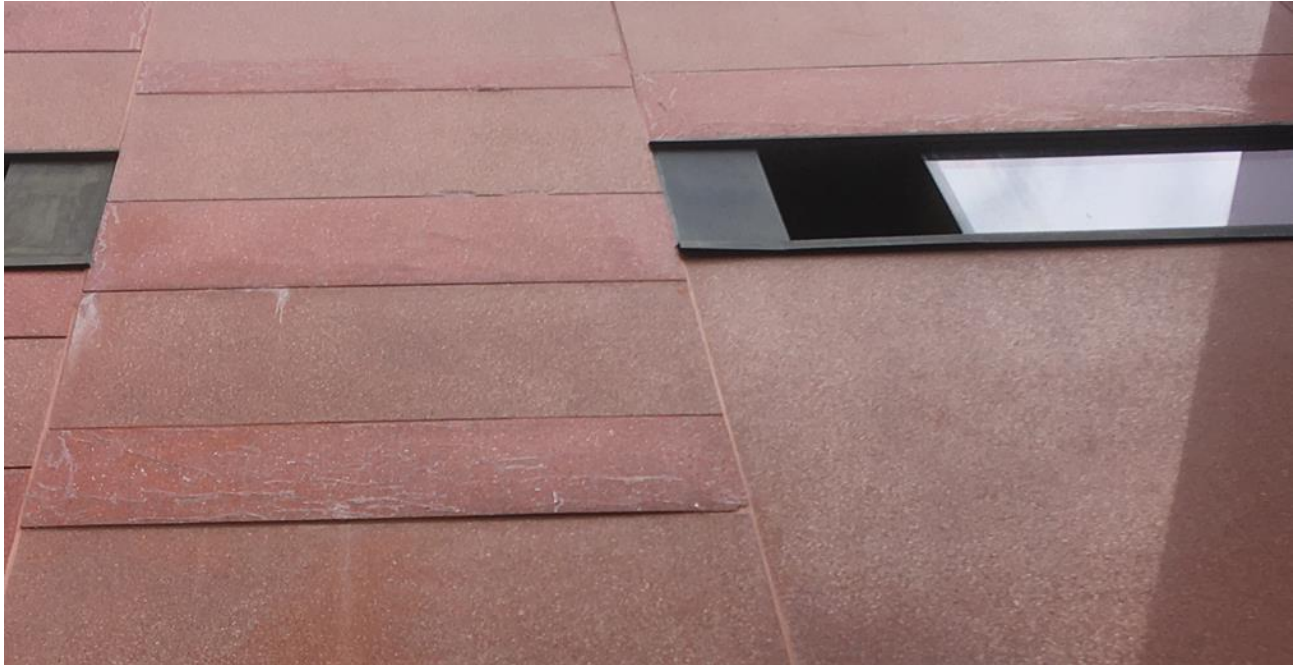
Illustrasjon 4 Stavanger konserthus. Fra befaring 2022. Skader på betongen

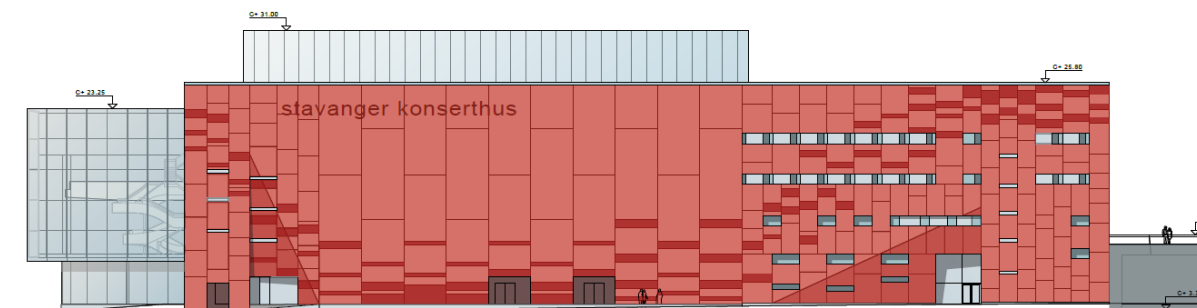
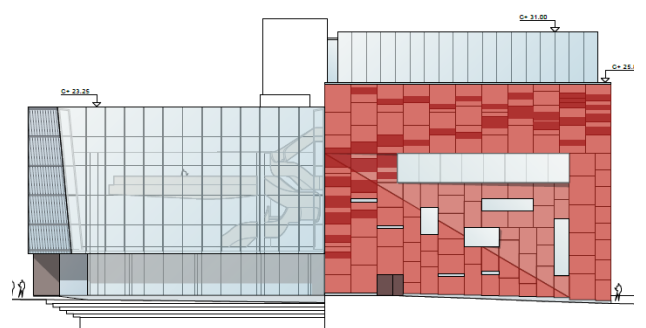
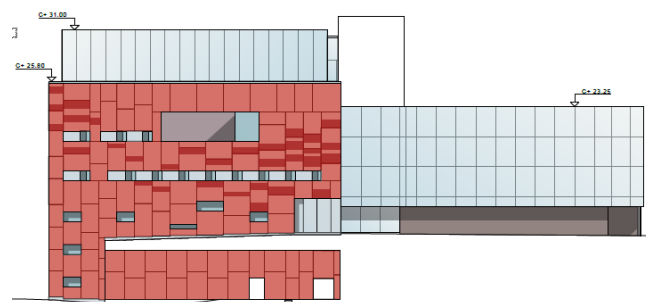
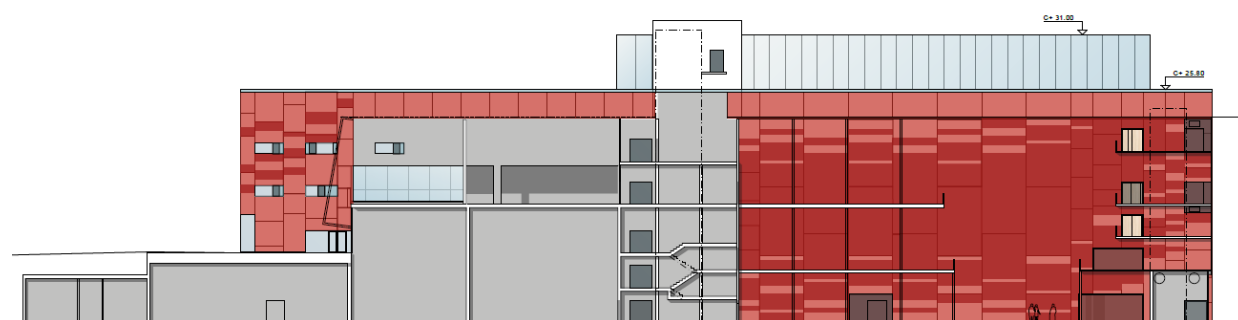
Illustrasjoner 7, 8, 9 og 10. Fasader som viser omfanget av felt som skal skiftes ut (de mørkeste feltene). Delen til høyre på den nederste fasadetegningen er innendørs og skal ikke endres.

Arbeidene omfatter komplett levering og montering. Det fjernes 35-40mm overflatesjikt av glassbetong og mindre deler av overflatesjikt av granittbetong, samt leveres og monteres ny fasadekledning der overflatesjiktene er fjernet. Omfang av registrerte skader samt forventning om flere skader på glassbetong tilsier at alle feltene skiftes ut. Sjikt av granittbetong fjernes der denne er skadet med oppsprekking, ved at ny pyntefuge skjæres så nær overgangen til glassbetong som praktisk mulig.
